EETHEU300A

Diagnose Wärmebildkamera

Das Werkzeug, dass Probleme "sichtbar" macht

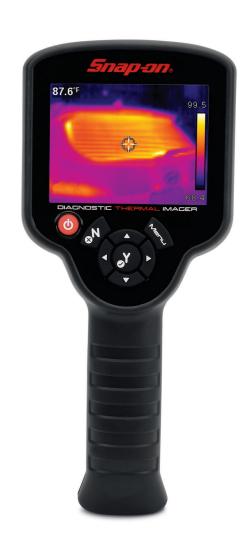
Merkmale und Vorteile

- Infrarot Bild-Technologie macht die Wärmequellen sichtbar, um Fahrzeugprobleme zu lokalisieren
- Ermittelt Fehlerursachen rund um das Fahrzeug: Bremsen, Sitzheizung, Fehlzündungen, verschlissene Lager, Riemenlauf, Abgasstrang/ Kat. u.v.m.
- Detailgenaue Temperaturbewertung der Bilder durch 4800 Temperaturzonen
- Extremer Temperaturbereich von -20 bis 450 °C
- Exklusive Datenbank mit Fahrzeuganwendungen und geführten Tests
- Referenzbilder zum Vergleich von fehlerhaften zu normalen Komponenten, man weiß also genau wonach man sucht
- Großes 3.5" Farbdisplay für eine exakte Analyse; Auflösung 320x240
- Halten Sie die Kamera einfach auf die zu diagnostizierende Fläche und Sie erhalten ein detailliertes Bild des Wärmeverlaufs
- Die Farbreferenzskala kalibriert sich automatisch und gewährleistet somit die exakte Auswertung der Temperatur des entsprechenden Bildes
